# 神楽坂花街における町並み景観の変容と計画的課題

## A STUDY ON THE TRANSFORMATION AND PLANNING TASKS OF HISTORIC TOWNSCAPE IN KAGURAZAKA-KAGAI

松井大輔\*, 窪田亜矢\*\*  
*Daisuke MATSUI and Aya KUBOTA*

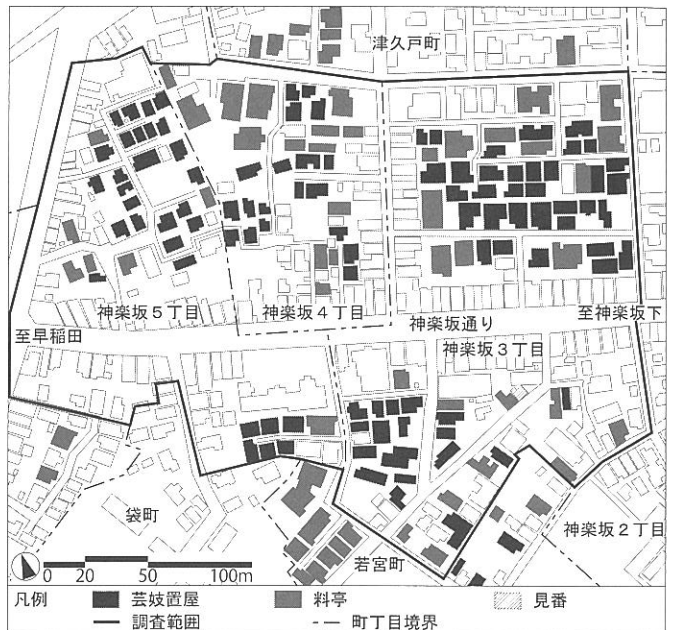
図2 昭和27年の神楽坂花街における花街建築の分布

次に、戦後の神楽坂花街の範囲を確認するために、昭和27年に作成された火保図<sup>12)</sup>から料亭<sup>13)</sup>と芸妓置屋を抽出した(図2)。戦前の花街建築の分布と比べると芸妓置屋が集まる区域が異なるなどしているものの、戦後も神楽坂3・4・5丁目と若宮町の一部を中心に花街建築が集中していることがわかる。

まず、1952年の調査範囲における花街建築<sup>15)</sup>の分布状況を図2を用いて確認したところ、建造物総数354棟のうち145棟を花街建築として確認することができた。その内訳は芸妓置屋が101棟、料亭が43棟、見番が1棟である(表1)。この他に、割烹と旅館が9棟存在していた。これを地区別に見てみると、総数では神楽坂3丁目(北側/南側)が最も多く、神楽坂通りを挟んで南北両側に併せて75棟の花街建築が存在した。特に、北側は路地に面する建造物のほぼ全てが花街建築であった。また、業種別に見てみると、神楽坂4丁目(北側/南側)が他に比べて料亭の割合が高いという特徴がある。

一方で、図1・図2を見ると神楽坂通りに花街建築は存在していなかった。昭和5年と同12年に神楽坂を見上げる視点で撮影された写真(図6)から神楽坂通り沿いの建造物の特徴を見てみると、蔵造りの町家(図6左)<sup>30)</sup>や看板建築(図6右)<sup>31)</sup>が建ち並んでいたことがわかる。いずれも、図5に挙げた花街建築に見られた繊細な意匠は見られず、むしろ重厚な造りの建造物が建ち並んでいたと言える。また、建造物と街路との関係についても、前庭や塀で区切られている花街建築とは異なり、神楽坂通り沿いの建造物は街路と開放的に繋がっていた様子が見て取れる。したがって、同じ神楽坂花街の範囲内でも神楽坂通りと路地内では、町並み景観が著しく異なっていたと推察できる。

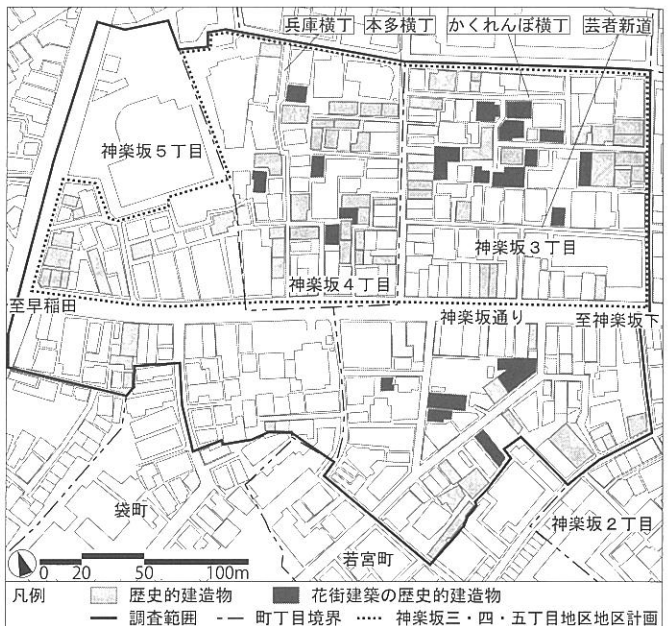
図4 神楽坂花街における歴史的建造物と花街建築の残存状況

まず、調査範囲内における歴史的建造物の数を把握する。目視により確認できた建造物総数は302棟であり、そのうち91棟を歴史的建造物として推定することができた。調査範囲を神楽坂3丁目(北側/南側)、神楽坂4丁目、神楽坂5丁目(北側/南側)の5地区に分けて地区の特性を見ると、神楽坂4丁目の割合が特に高く、4割以上の建造物を歴史的建造物として抽出することができた(表1・図4)。続いて街路別の状況を見てみると、最も割合が高いのは神楽坂3丁目のかくれんぼ横丁沿道であり、半数以上を歴史的建造物として推定することができた。この他に本多横丁から西に延びる路地群の沿道も、比較的高い割合で歴史的建造物が残存している。これらの路地沿道は小規模ながらも連続した歴史的町並みを形成しており、保存を検討すべき限界である。

以上の1952年における花街建築の分布と、現在の歴史的建造物の残存状況を照合すると図4のようになる。範囲内の91棟の歴史的建造物のうち、花街建築に該当すると推察できる建造物<sup>16)</sup>は20棟であった<sup>17)</sup>。これは歴史的建造物の2割強、1952年の数の1割強でしかなく、数・割合ともに花街建築の残存状況はよくない。このうちの約半数はかくれんぼ横丁沿道に集中して残っており、小規模ではあるが連続した花街建築の町並みが維持されている。また、残存している花街建築の種類を見ると料亭が6棟、芸妓置屋が13棟であり、芸妓置屋のほうが多く残存していることがわかる。

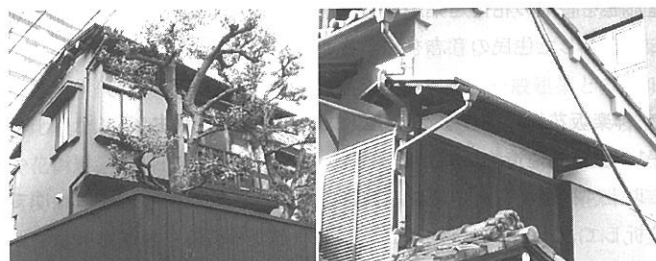
図7 神楽坂花街の花街建築の典型(左)と木製の丸太材(右)

まず建造物の規模と形状について見ると、二階建てが殆どで三階建てはほぼない。水井が花街建築の特徴と挙げた入母屋屋根は少なく、切妻屋根が殆どである。屋根は瓦で葺かれている場合が多く、外壁はモルタルやリシンなどで耐火被覆されている。外壁に木材を用いている建造物は1棟しかなく、その点が戦前からの大きな変化と言える。一方、玄関や二階窓に付属する庇には木材を使用している建造物が多く、シンプルな外壁に意匠として木製庇が付加されているという形が、戦後の花街建築のひとつの典型になる(図7左)。

次に、意匠について細かく見てみると、先述した木製の玄関庇や霧除庇が目立つ。この他に木材は欄干や格子戸にも使われている。ただし欄干は、他の花街に見られるような擬宝珠付きの装飾性豊かなものを1棟にしか確認できなかった。さらに、以上に挙げた木製の意匠や一部の桁材には丸太材が使われており、これも戦前の花街建築から踏襲されたものと考えられる(図7右)。

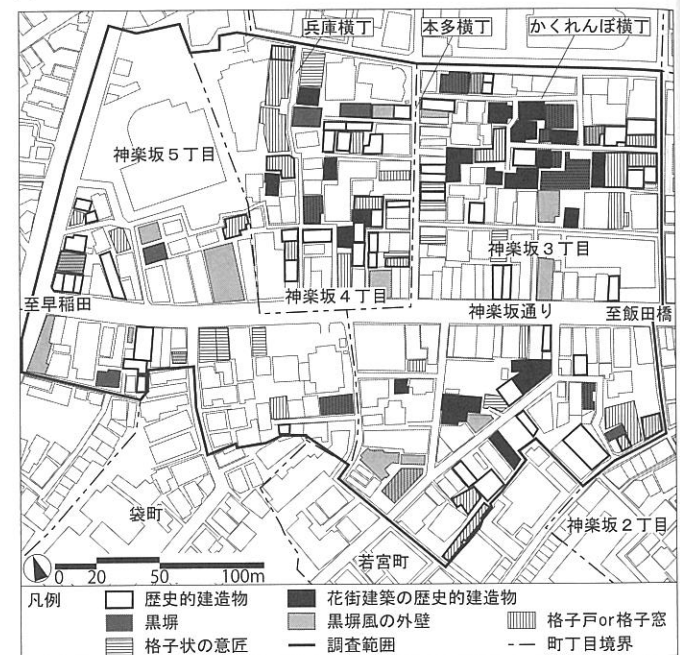
図10 格子および黒塀の分布状況

図10は格子と黒塀の要素を持つ建造物を地図にプロットしたものである。これを見ても、やはりかくれんぼ横丁の沿道において両者の密度が高いことに気づかされる。かくれんぼ横丁では歴史的建造物と非歴史的建造物の区別なく、格子も黒塀も路地からの繋がりを意識して設置されている。僅かに黒塀風の外壁なども存在するものの、数多く残る歴史的な花街建築とそれ由来する正統派の修景

の双方の力によって、花街としての町並み景観が維持されていると評価できる。また、兵庫横丁では神楽坂通りから見て奥の位置に格子戸を採用している建造物が多くある。黒塀は花街建築を合わせて3棟にしか見られないが、独特の路地形状と緩衝帯が総合的に町並み景観の維持に寄与していると考えられる。
